滨南采油厂  
林东 12 号配至林东 13 号配等 3 条注水管  
线更新工程  
安全预评价报告

东营市胜丰安全技术服务有限公司

林东 12 号配至林东 13 号配等 3 条注水管线更新工程

## 安全预评价报告

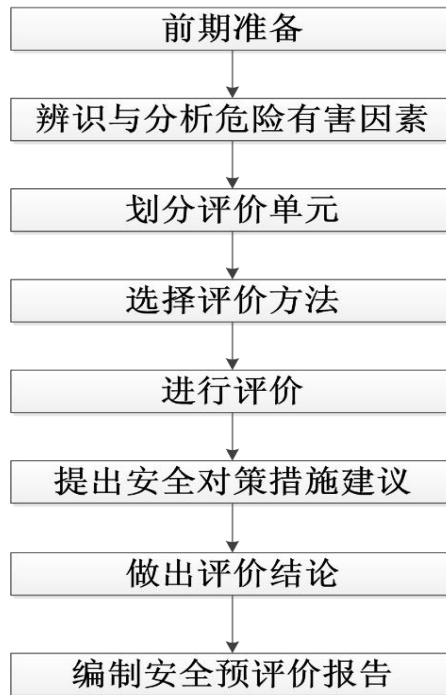
图 1.4-1 安全预评价程序框图

安全预评价工作程序大体可分为三个阶段：

第一阶段为准备阶段，主要收集有关资料，详细了解建设项目的基本情况，对工程进行初步分析和危险、有害因素识别，选择评价方法；

第二阶段为实施评价阶段，运用适当的评价方法进行评价，提出相应的安全对策措施；

第三阶段为安全预评价报告书的编制阶段，主要是汇总前两个阶

段所得到的各种资料数据，总结评价成果，通过综合分析，得出安全预评价结论，提出建议，最终完成安全预评价报告书的编制。

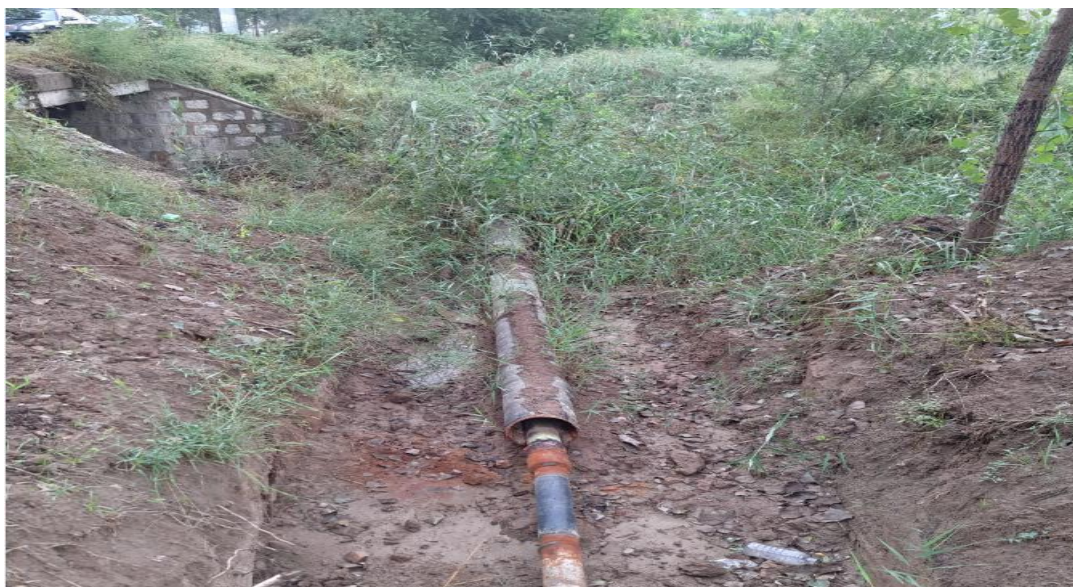
图 2.3-5 林西老线(南王村东至林一接转站段)注水干线腐蚀穿孔照片

部分管线运行年限长，输送介质为含油污水，污水腐蚀性强，管线老化后导致管线穿孔频发，每次维修影响站场的正常生产，且造成环境污染，部分管线穿过农田，赔偿费用高，工农关系难以处理。

3)林西老线(南王村东至林一接转站段)管线自投产运行至今已 12 年,管线老化损坏严重、穿孔频繁,2018 年共产生补漏及维修费 3.4 万元,环保及青苗赔偿费合计 10.5 万元,维修及污染赔偿费用高,亟需进行更新。管线腐蚀穿孔照片见图 2.3-5。

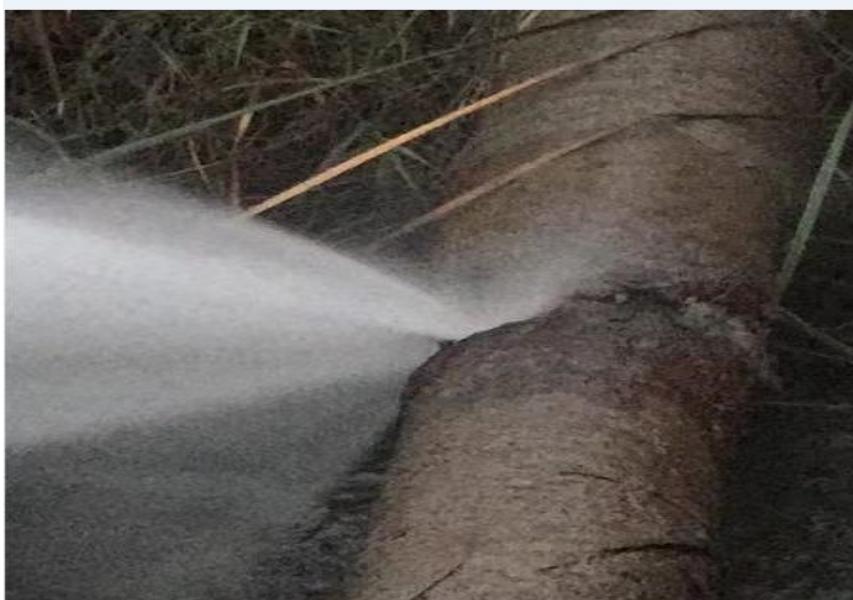
图 2.3-7 单 13 号站注水干线穿孔腐蚀穿孔照片

管线运行年限长，输送介质为含油污水，污水腐蚀性强，导致管线腐蚀穿孔频发，每次维修影响站场的正常生产，且造成环境污染，部分管线穿过农田，赔偿费用高，工农关系难以处理。

2) 管线自投产运行至今已 12 年，管线老化损坏严重、穿孔频繁，2018 年共产生补漏及维修费 3.5 万元，环保及青苗赔偿费合计

12 万元，维修及污染赔偿费用高，亟需进行更新。单 13 号站注水干线腐蚀穿孔照片见图 2.3-7。

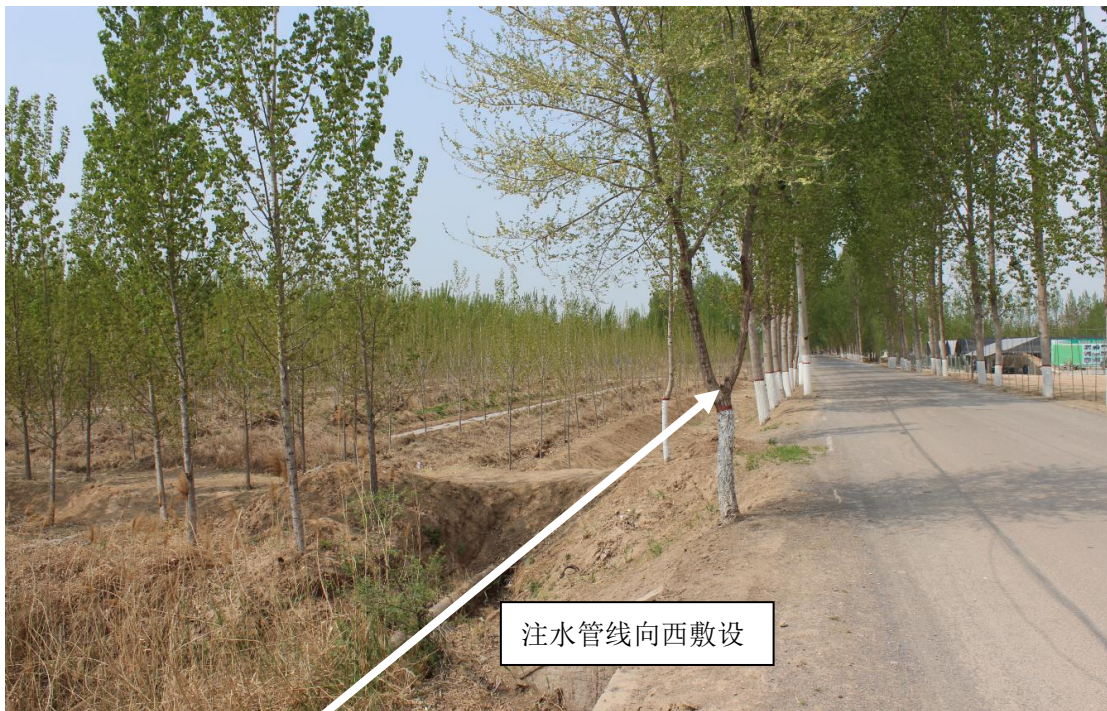
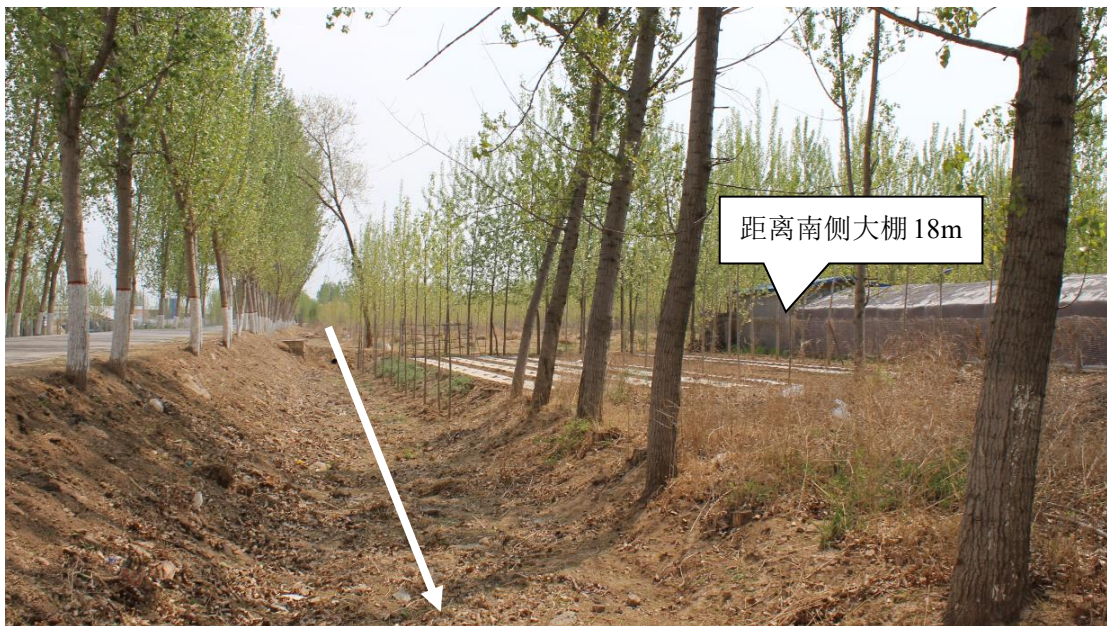
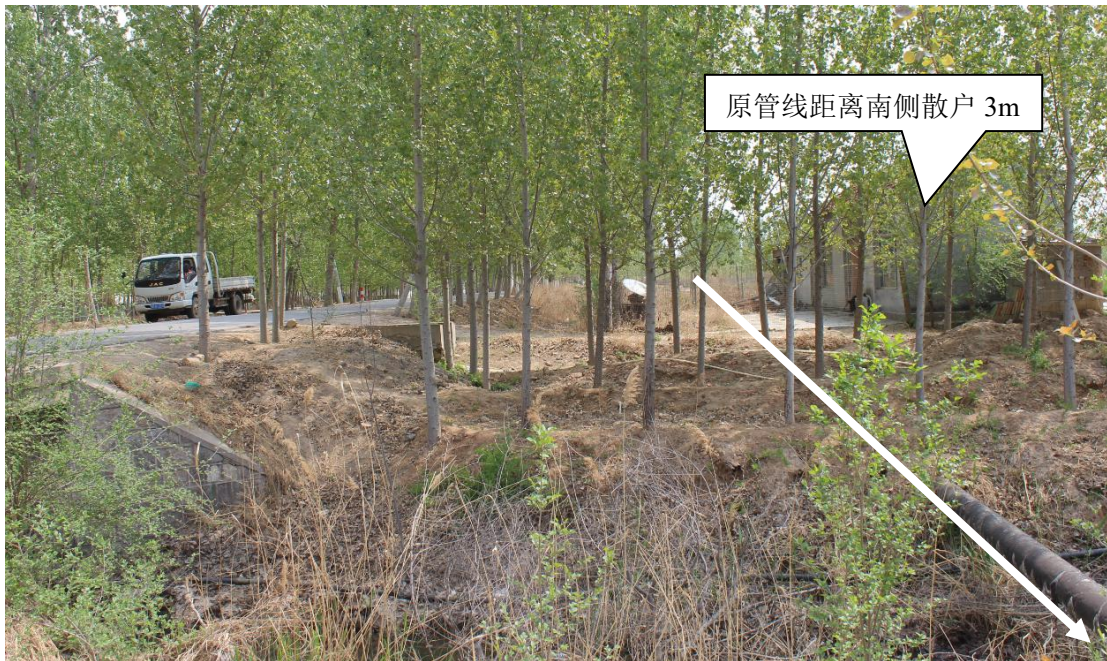
图 5.1-3 南王村东至林一站段走向现场图 1

新建管线沿原路由敷设，起点为南王村以东 220m 处，沿公路南侧向西敷设至林一接转站西院墙附近。

3) 林西老线(南王村东至林一站段)新建管线沿原路由敷设,原管线距离南侧建筑物 3m。建议更新路由在原管线北侧敷设,使其距离建筑物满足 5m 要求。如果距离无法达到 5m 时,建议该段管线适当加大壁厚,对相应焊接口 100%射线无损检测,采取设套管等保护措施。

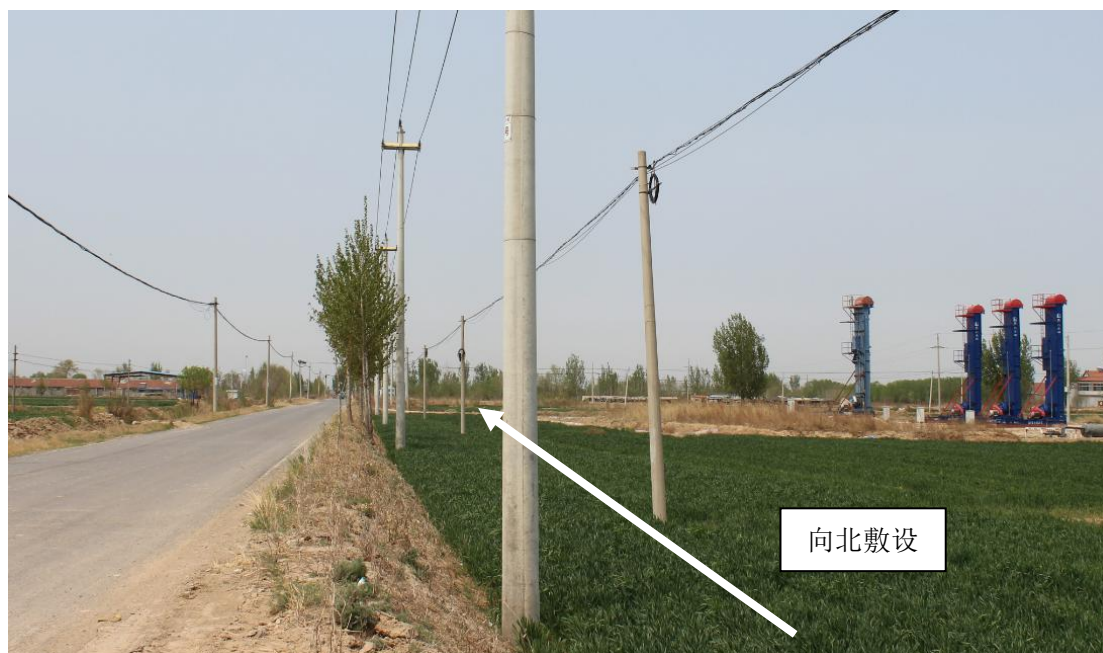
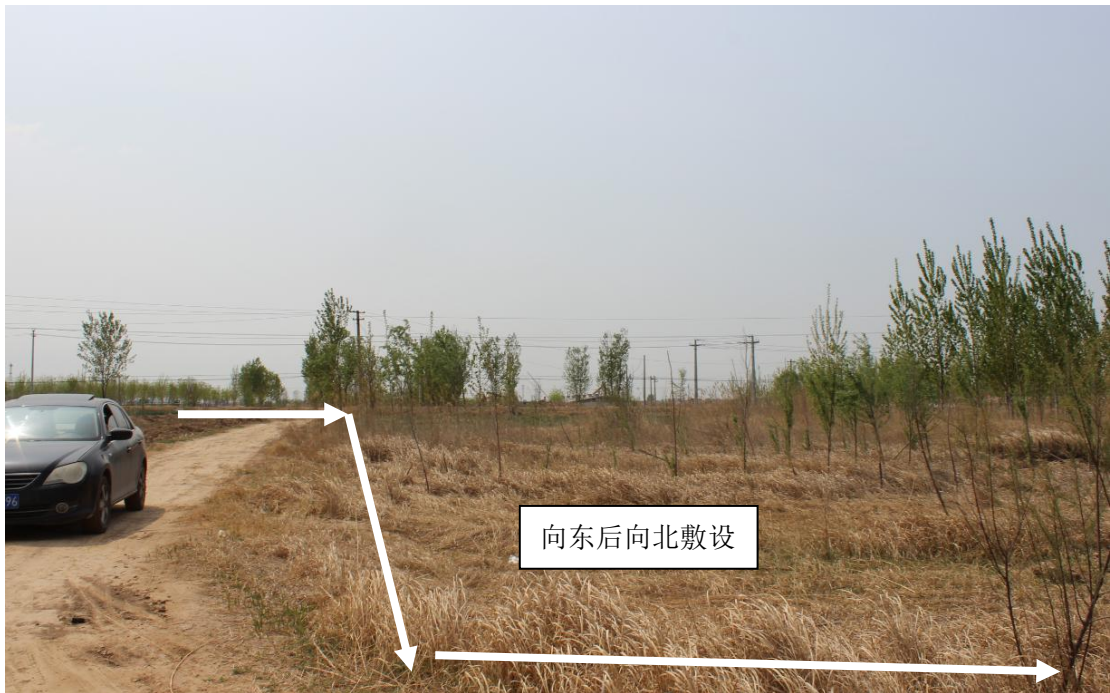
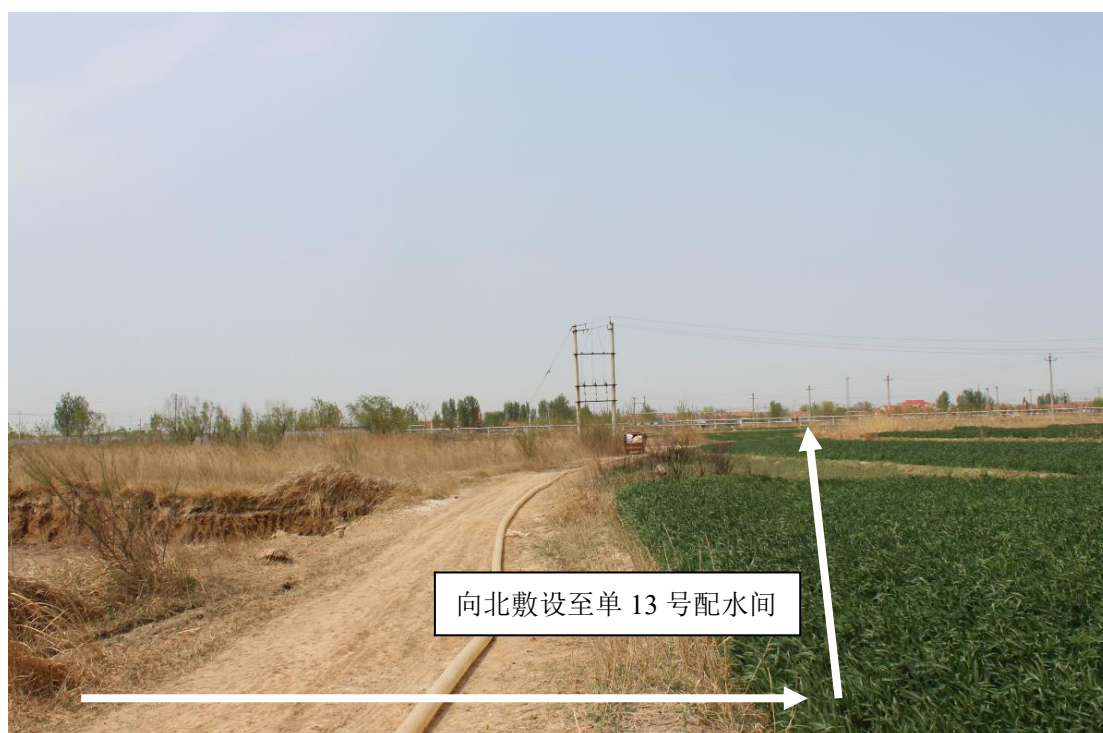
图 5.1-7 单 13 号站注水干线走向现场图 1

新建管线沿原路由向北敷设 1.2km 后向东沿田间土路敷设，在已建井场围墙西侧向北敷设至单 13 号配水间南墙，管线进站后向北敷设至配水间东侧，与已建管线碰头。
